Nieuwe nette paden bij Golfclub Houtrak

‘We bleven repareren; nu is het opgelost’

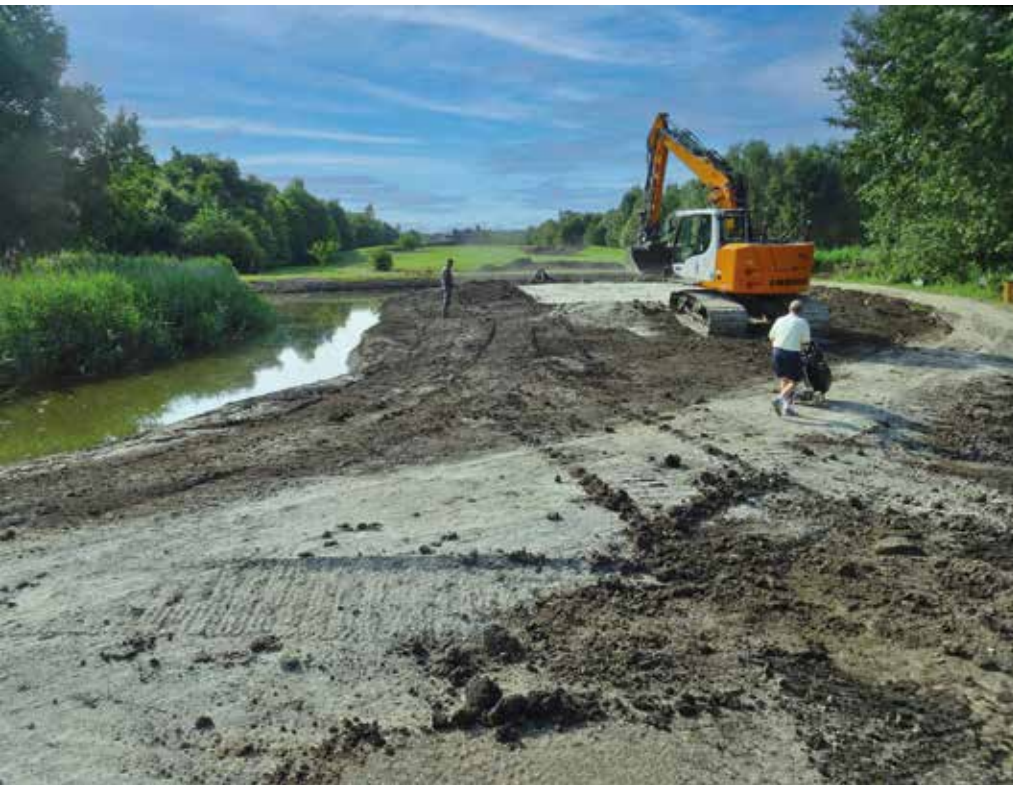
bracht. De bestaande schelpenpaden zijn eerst geroterd, losgewoeld en daarna bedekt met Bestone, zodat de nieuwe halfverharding een goede hechting heeft. Bestone heeft een harde toplaag, maar is desondanks waterdoorlaatbaar. Dat is voor GC Houtrak belangrijk. Van de Baan: ‘We zijn samen met de greenkeepers naar Graniet Import Benelux gegaan om dit product te bekijken. Ook zij hadden er vertrouwen in.’
