‘Slechte paden zijn als slechte snelwegen: heel irritant voor de gebruikers’

Goede paden en totaalbeleving van een mooie baan leiden tot beter golfspel

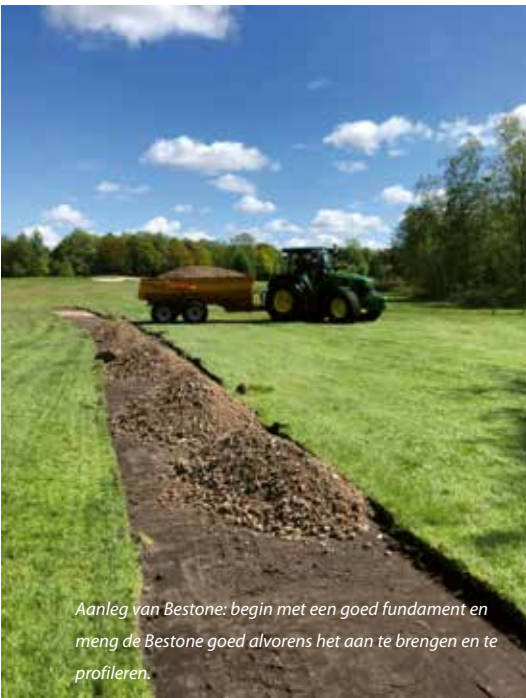
Aanleg van Bestone: begin met een goed fundament en meng de Bestone goed alvorens het aan te brengen en te profileren.

Aanleg: in één keer goed

Nusselein blijft hameren op een goede aanleg. Een goed halfverhard pad begint met een stevig fundament. Dat beaamt hoofdgreenkeeper Remco Rupert van de Twentsche Golfclub. Circa

acht jaar geleden zijn daar de paden bij hole 1 en 10 met Bestone aangelegd; d rest is zand- of graspad gebleven. Rupert: 'Je begint met het weghalen van de teelaarde. Daarna breng je een geelzandpakket van 25-30 cm aan. In het oosten zitten we al op zandgrond, dus hoeften we minder zand aan te brengen dan als je bijvoorbeeld op kleigrond zit. Dat zand tril je af. Het product Bestone draai je met een soort asfaltmachine in het profiel.' Door de jaren heen is Bestone zodanig doorontwikkeld, dat er ook bij nat weer niets uit wordt gesleept. Het materiaal moet wel goed worden doorgemengd voordat het gebruikt wordt. Rupert: 'Ook moet je Bestone aanbrengen bij een vochtigheid van 6 procent. Dat betekent dat je de partij hier en daar handmatig moet controleren. De vochtigheid goed inschatten is een kwestie van ervaring. Houd rekening met de weersomstandigheden voordat je de aanleg inplant: het mag niet regenen, maar ook niet te droog zijn. Als je later in het jaar aanlegt, kan er vocht opkomen vanuit de bodem. Dat is voor de zetting niet ideaal. Aanleg in het voorjaar is het beste.' De hoofdgreenkeeper is tevreden. 'Na al die jaren houdt de halfverharding zich nog prima. Eenmaal per jaar voeren we groot onderhoud aan de paden uit en in de loop van het jaar houden we ze bij. Als we klaar zijn met dressen, gaan we er weleens met de veegborstel overheen om het oppervlak weer een beetje los te maken en op te ruwen. Verder hoeft er weinig aan te gebeuren.'
